# Wandel der St.Galler Thurauen zwischen Schwarzenbach und Niederbüren SG

## Inhaltsverzeichnis

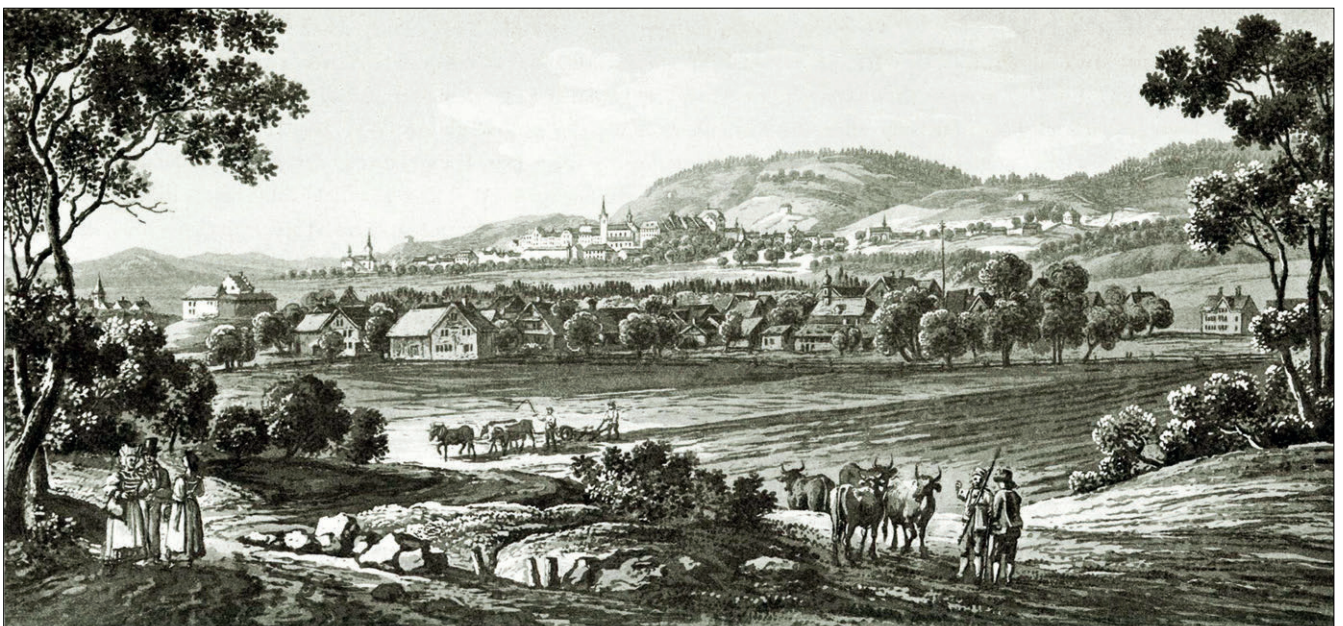
Die Auen wiesen fruchtbare Böden auf und eigneten sich gut für die Beweidung mit Kühen und Pferden. Die selten überfluteten Flächen wurden vermutlich durchgehend beweidet.

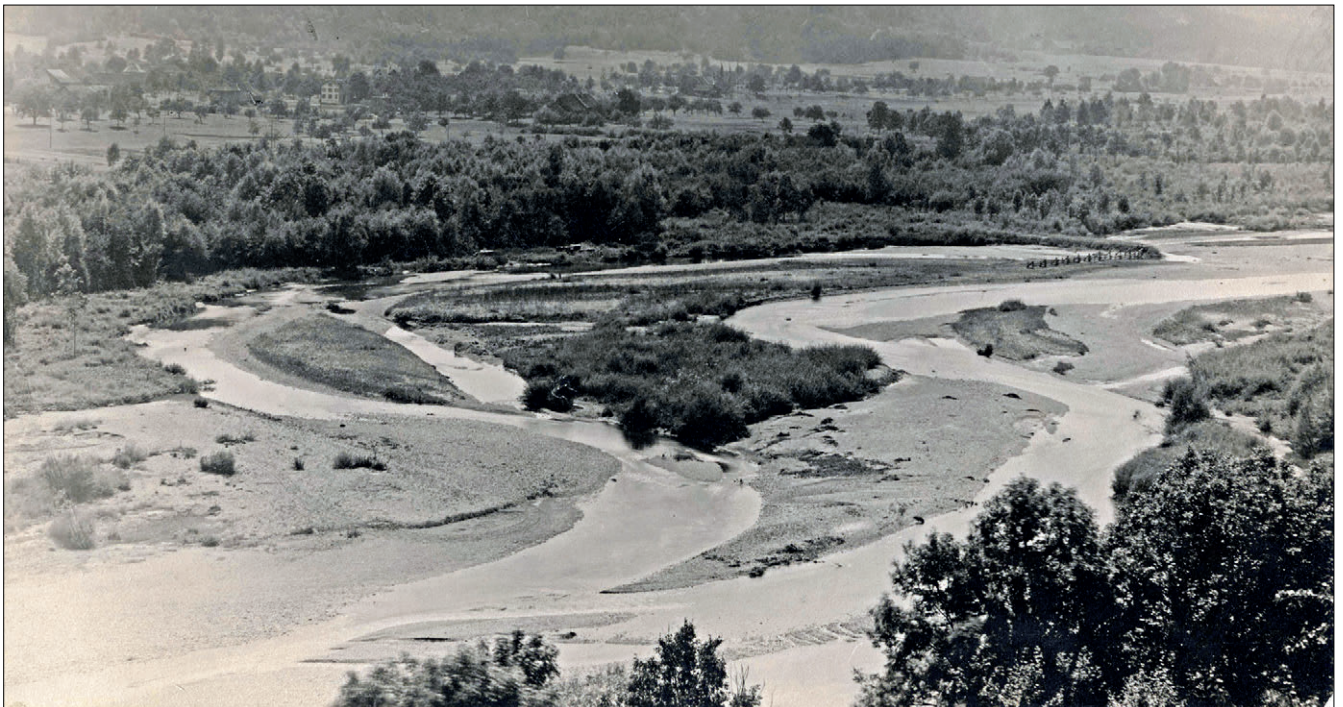
Abb. 3: Blick auf die Thur ab Kobesen nach Niederbüren um 1920 (Staatsarchiv St.Gallen, A 525-1.145-9.01b)

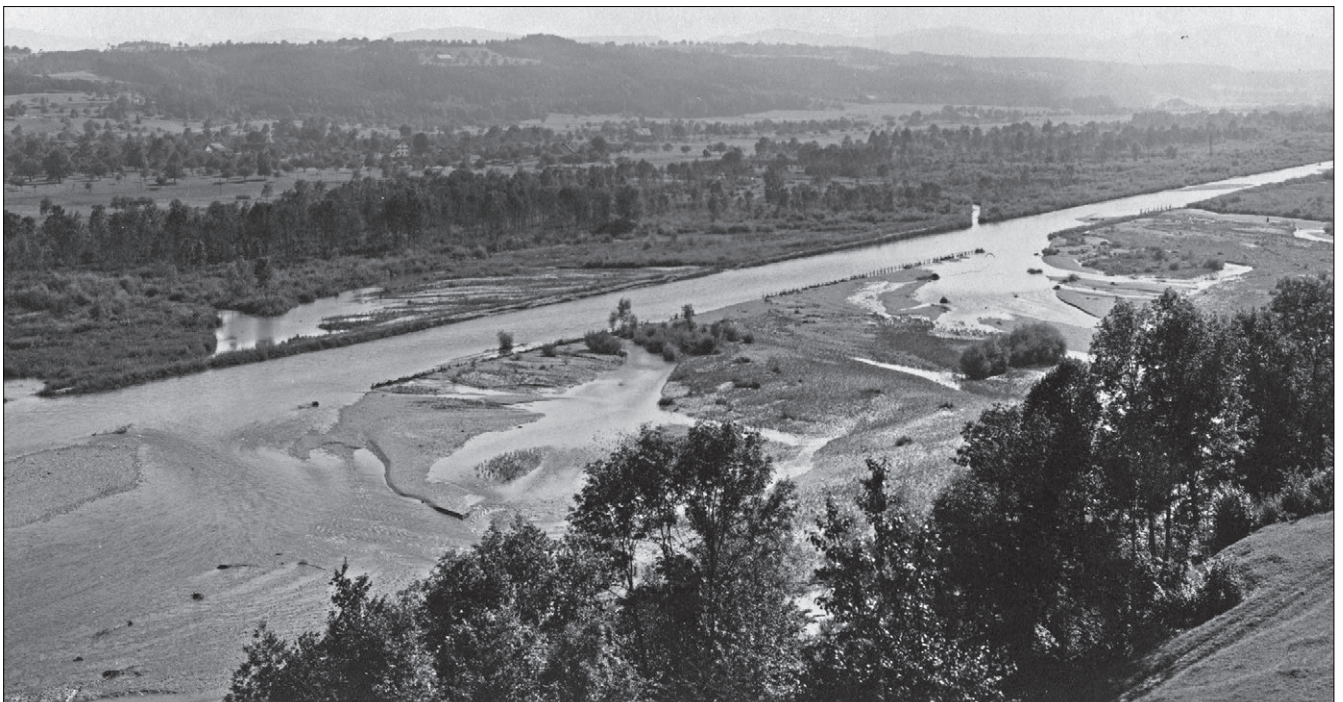
Der Gewinn von Kulturland ist als Argument für die Thurkorrektur nicht belegt. Erst während der Anbauschlacht in den Kriegsjahren nach 1939, als ausgedehnte ehemalige Auenflächen für Ackerbau genutzt wurden, hat sich der Gewinn von Kulturland durch die Thurkorrektur ins Bewusstsein der Bevölkerung eingepreßt.

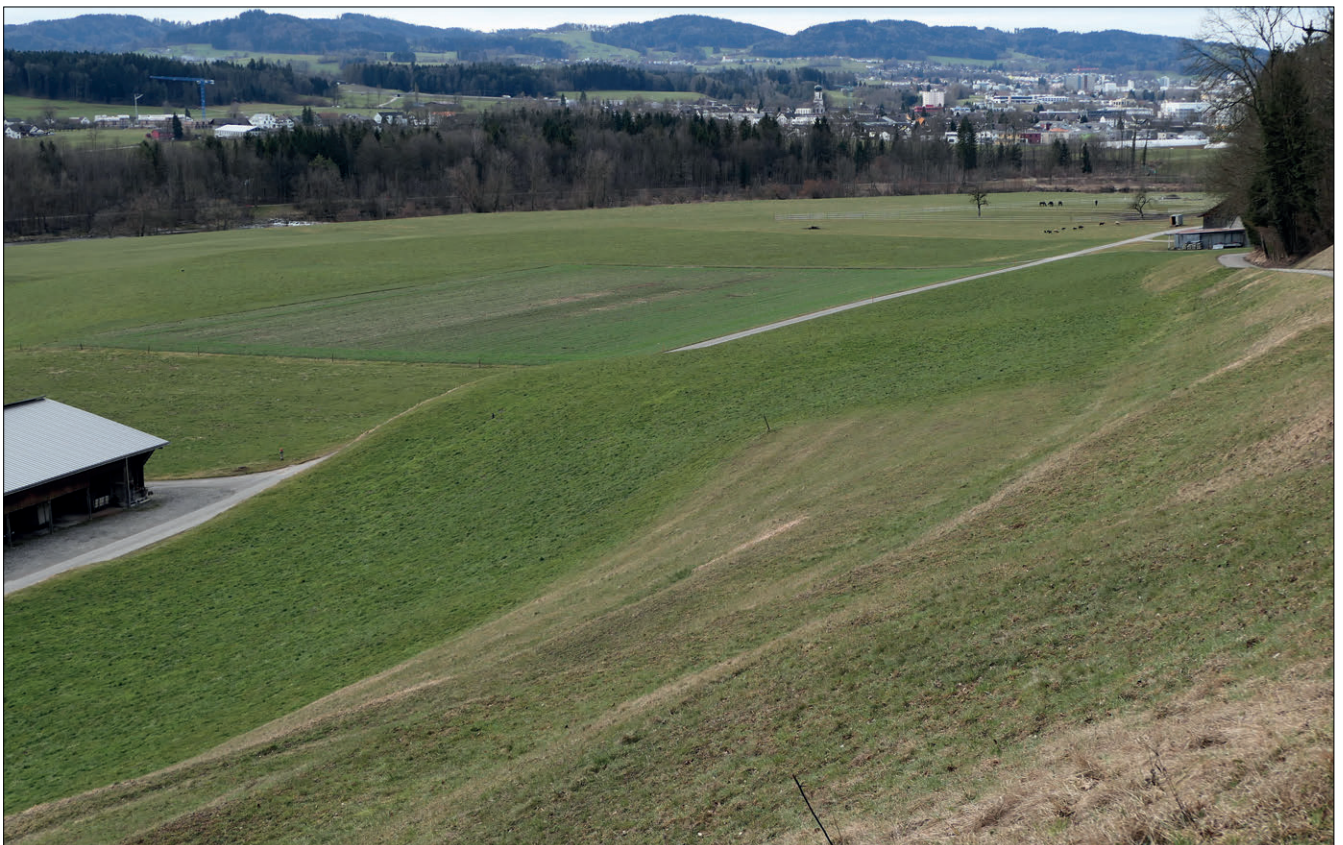
Abb. 10: Blick auf die ehemalige Thuraue bei Billwil (Aufnahme 2018).
